Stanovisko k devastaci řeky Olše na Jablunkovsku v listopadu 2024

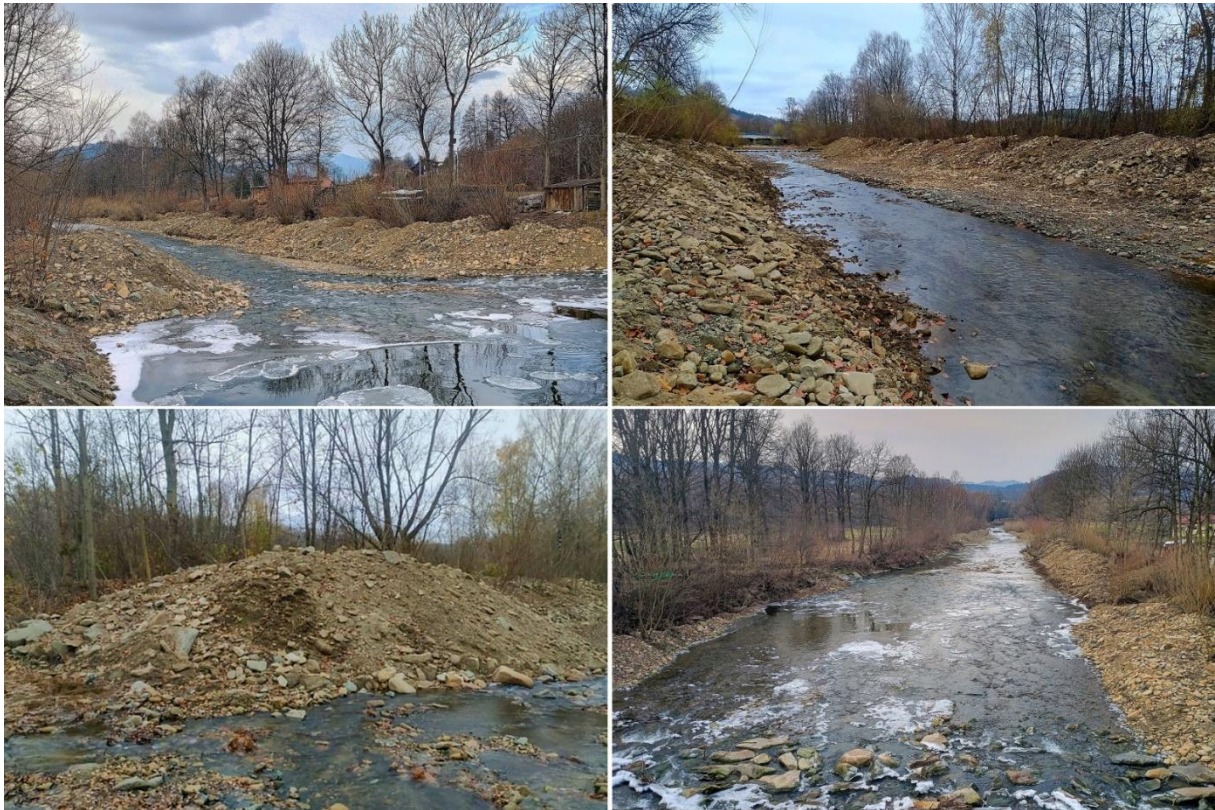
V listopadu loňského roku došlo k bezprecedentní degradaci řeky devastujícím vybagrováním sedimentů dna i štěrkových lavic na říčním kilometru 69,6, které provedl státní podnik Povodí Odry. Na místě zůstala spoušť – obrovské hromady kamenů a štěrku na březích, zcela zničené dno řeky a zlikvidované štěrkové lavice s cennou vegetací (viz obrázky 1 a 2). S odbagrováním sedimenty zmizela také stanoviště nejen chráněných druhů, ale veškeré vodní fauny, nehledě na to, že jistě došlo k úhynu samotných živočichů a jejich vývojových stádií v toku i na březích, které byly zahrnuty sedimenty. Pro říční ekosystém je tento zásah katastrofou.

V daném úseku došlo jednoznačně k poškození předmětu ochrany evropsky významné lokality CZ0813516 Olše, evropsky významných stanovišť 3220 - Alpínské řeky a bylinná vegetace podél jejich břehů, 3240 - Alpínské řeky a jejich dřevinná vegetace s vrbou šedou (*Salix elaeagnos*) a stanovišť evropsky významných a zvláště chráněných druhů mihule potoční (*Lampetra planeri*) a vydra říční (*Lutra lutra*). Zcela destruována byla i stanoviště dalších zvláště chráněných druhů střevele potoční (*Phoxinus phoxinus*), vranky pruhoploutvé (*Cottus poecilopus*) a třtiny pobřežní (*Calamagrostis pseudophragmites*; viz obrázek 2). Takto degradované prostředí je nevhodné také pro kriticky ohroženého morčáka velkého (*Mergus merganser*) a silně ohroženého pisíka obecného (*Actitis hypoleucos*). Samovolný návrat do přirozenějšího stavu je přitom vzhledem k rozsahu poškození nereálný, protože zásah negativně ovlivnil dynamiku toku, která nevyhnutelně povede k dalšímu zahlubování koryta a degradaci přírodních biotopů řeky a pobřeží. Již nyní zde lze pozorovat efekt tzv. hladové vody a iniciaci velmi rizikového procesu hloubkové eroze koryta.

Obrázek 1. Vybagrovaný úsek Olše, říční kilometr 69,6 (49.55763N, 18.81558E).

Jako signatáři tohoto stanoviska požadujeme zastavení likvidace cenných biotopů řeky Olše a jejich společenstev a důsledné prošetření příčin a odpovědností, jak mohlo k popsanému jednání státní organizace vůbec dojít. Požadujeme revizi zastaralých přístupů k údržbě štěrkonosných toků a otevření diskuse k aplikaci moderních metod v managementu říčních ekosystémů, které odpovídají vědeckým poznatkům a společenským požadavkům 21. století. Požadujeme také bezodkladnou nápravu zdevastovaného úseku řeky Olše a obnovení přírodních stanovišť s ohledem na ochranu evropsky významné lokality a jejich ohrožených druhů.

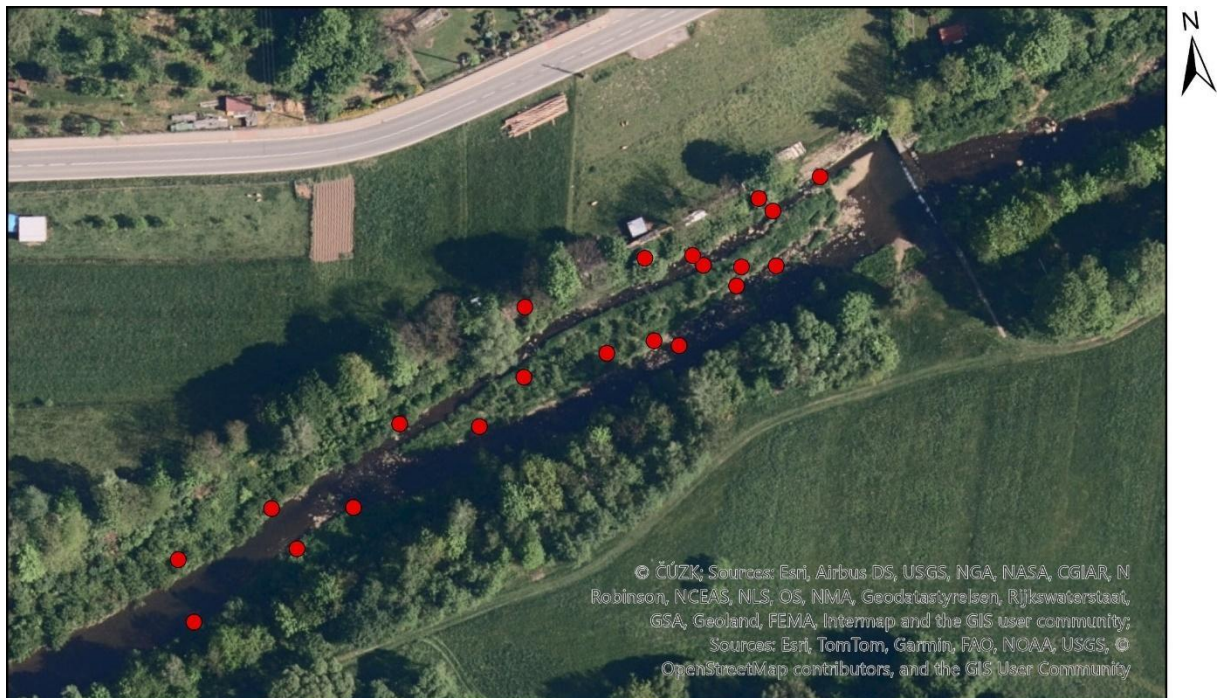
Obrázek 2. Lokalizace porostů zvláště chráněného druhu třtiny pobřežní (*Calamagrostis pseudophragmites*) v roce 2024 v úseku před vybagrováním (data NDOP, AOPK ČR)

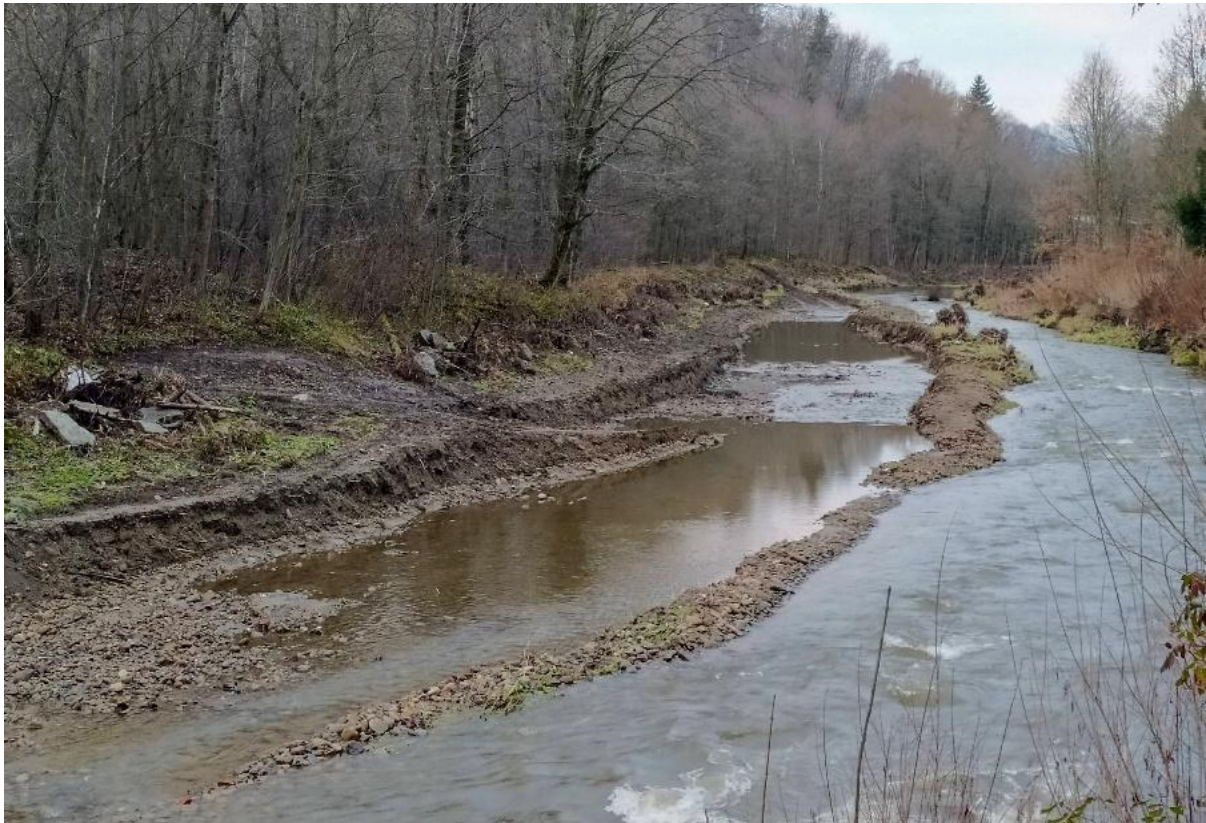
Kromě destruktivního zásahu na popsaném úseku začal ve stejném období státní podnik Povodí Odry realizovat dlouho plánovanou údržbu štěrkových lavic na jiných úsecích řeky Olše (záměr „Olše – Jablunkov, Písek, km 66.445 – 68.270, údržba štěrkových lavic“). I když je na tento záměr zpracován odborný podklad a byla vydána příslušná souhlasná rozhodnutí, jeho přínos pro zlepšení stavu biotopů štěrkových náplavů je v mnoha ohledech diskutabilní. Kromě žádoucí likvidace náletových dřevin a starých hlinitých náplavů totiž dochází i k odvozu štěrkových sedimentů z lokalit (obrázek 3), což narušuje přírodní dynamiku říčních sedimentů. To je na pováženou v 21. století, kdy převažujícím

Obrázek 3. Říční lavice č. 9, realizace dlouhodobě plánované údržby štěrkové lavice dle schválené metodiky.
